## PENYELIDIKAN STABILITAS LERENG PADA JALUR JALAN KRUI-LIWA, KABUPATEN LIWA, PROVINSI LAMPUNG

Rachman SOBARNA

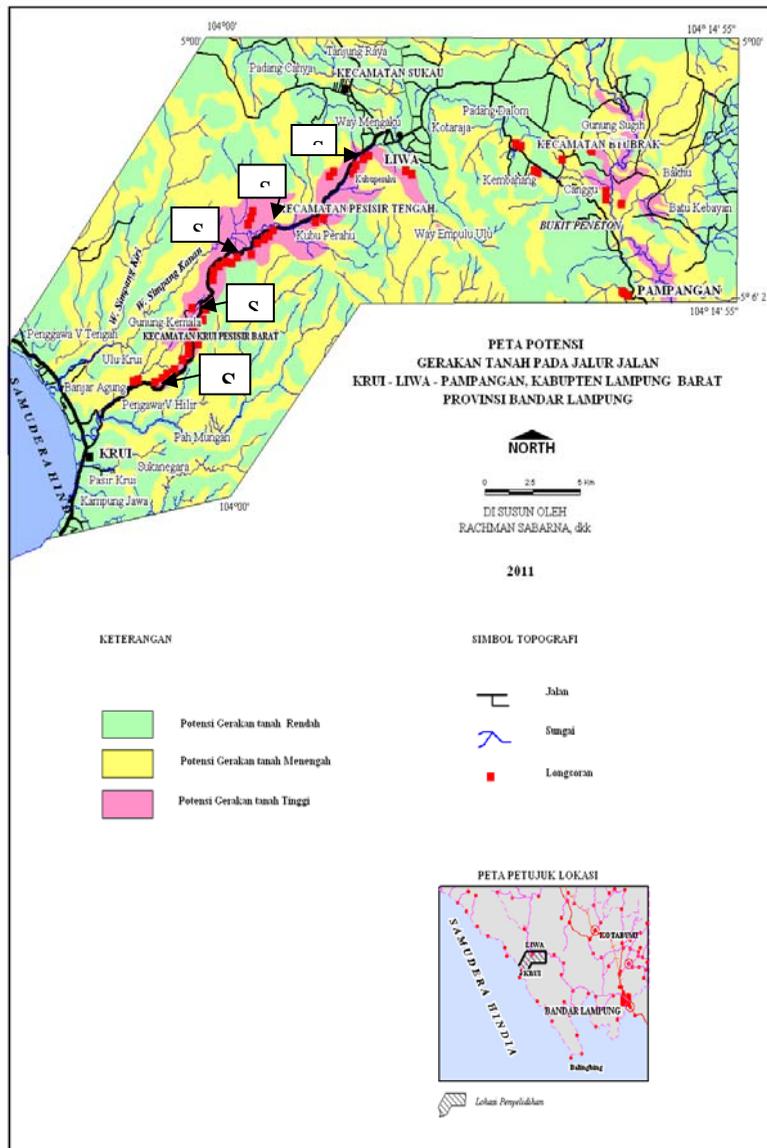
gerakan tanah menengah hingga tinggi, artinya di daerah ini dapat terjadi gerakan tanah jika curah hujan di atas normal, terutama pada daerah yang berbatasan dengan lembah sungai, gawir, tebing jalan ataupun jika lereng mengalami gangguan, bahkan gerakan tanah lama yang ada di daerah ini dapat aktif kembali (Gambar 1).

Gambar 1. Potensi gerakan tanah dan stasiun pemeriksaan

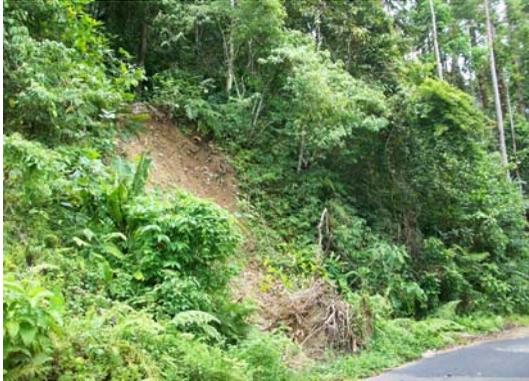
*Foto 1. Gerakan tanah pada lereng terjal di daerah Liwa, perlu ditembok.*

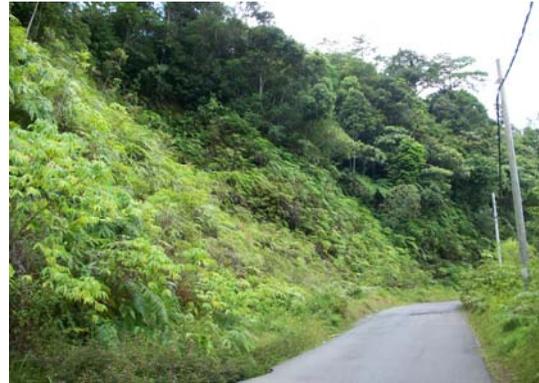
*Foto 3. Gerakan tanah pada lereng terjal di daerah Kubuperahu, perlu dipasang bronjong.*

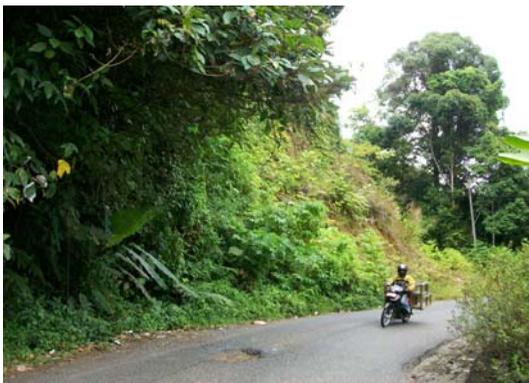
*Foto 2. Gerakan tanah pada lereng terjal di daerah Liwa, perlu ditembok.*

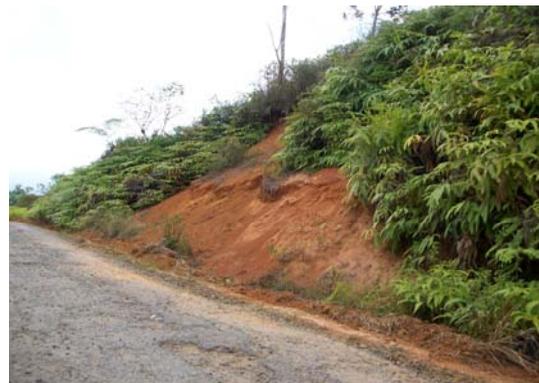
*Foto 4. Gerakan tanah di daerah kaki lereng G. Kemala, perlu dipasang bronjong.*
